- Teil -**
Protokoll über die Räumung kampfmittelbelasteter Flächen
 Abschluss

1.	Anschrift / Gemarkung der Räumstelle:	Büchel Freiflächen Photovoltaik
		Siehe Koordinaten (ETRS89.UTM32-N)
	Landkreis	
	Eigentümer

Projekt : Kampfmittelüberprüfung
Büchel Freiflächenphotovoltaik

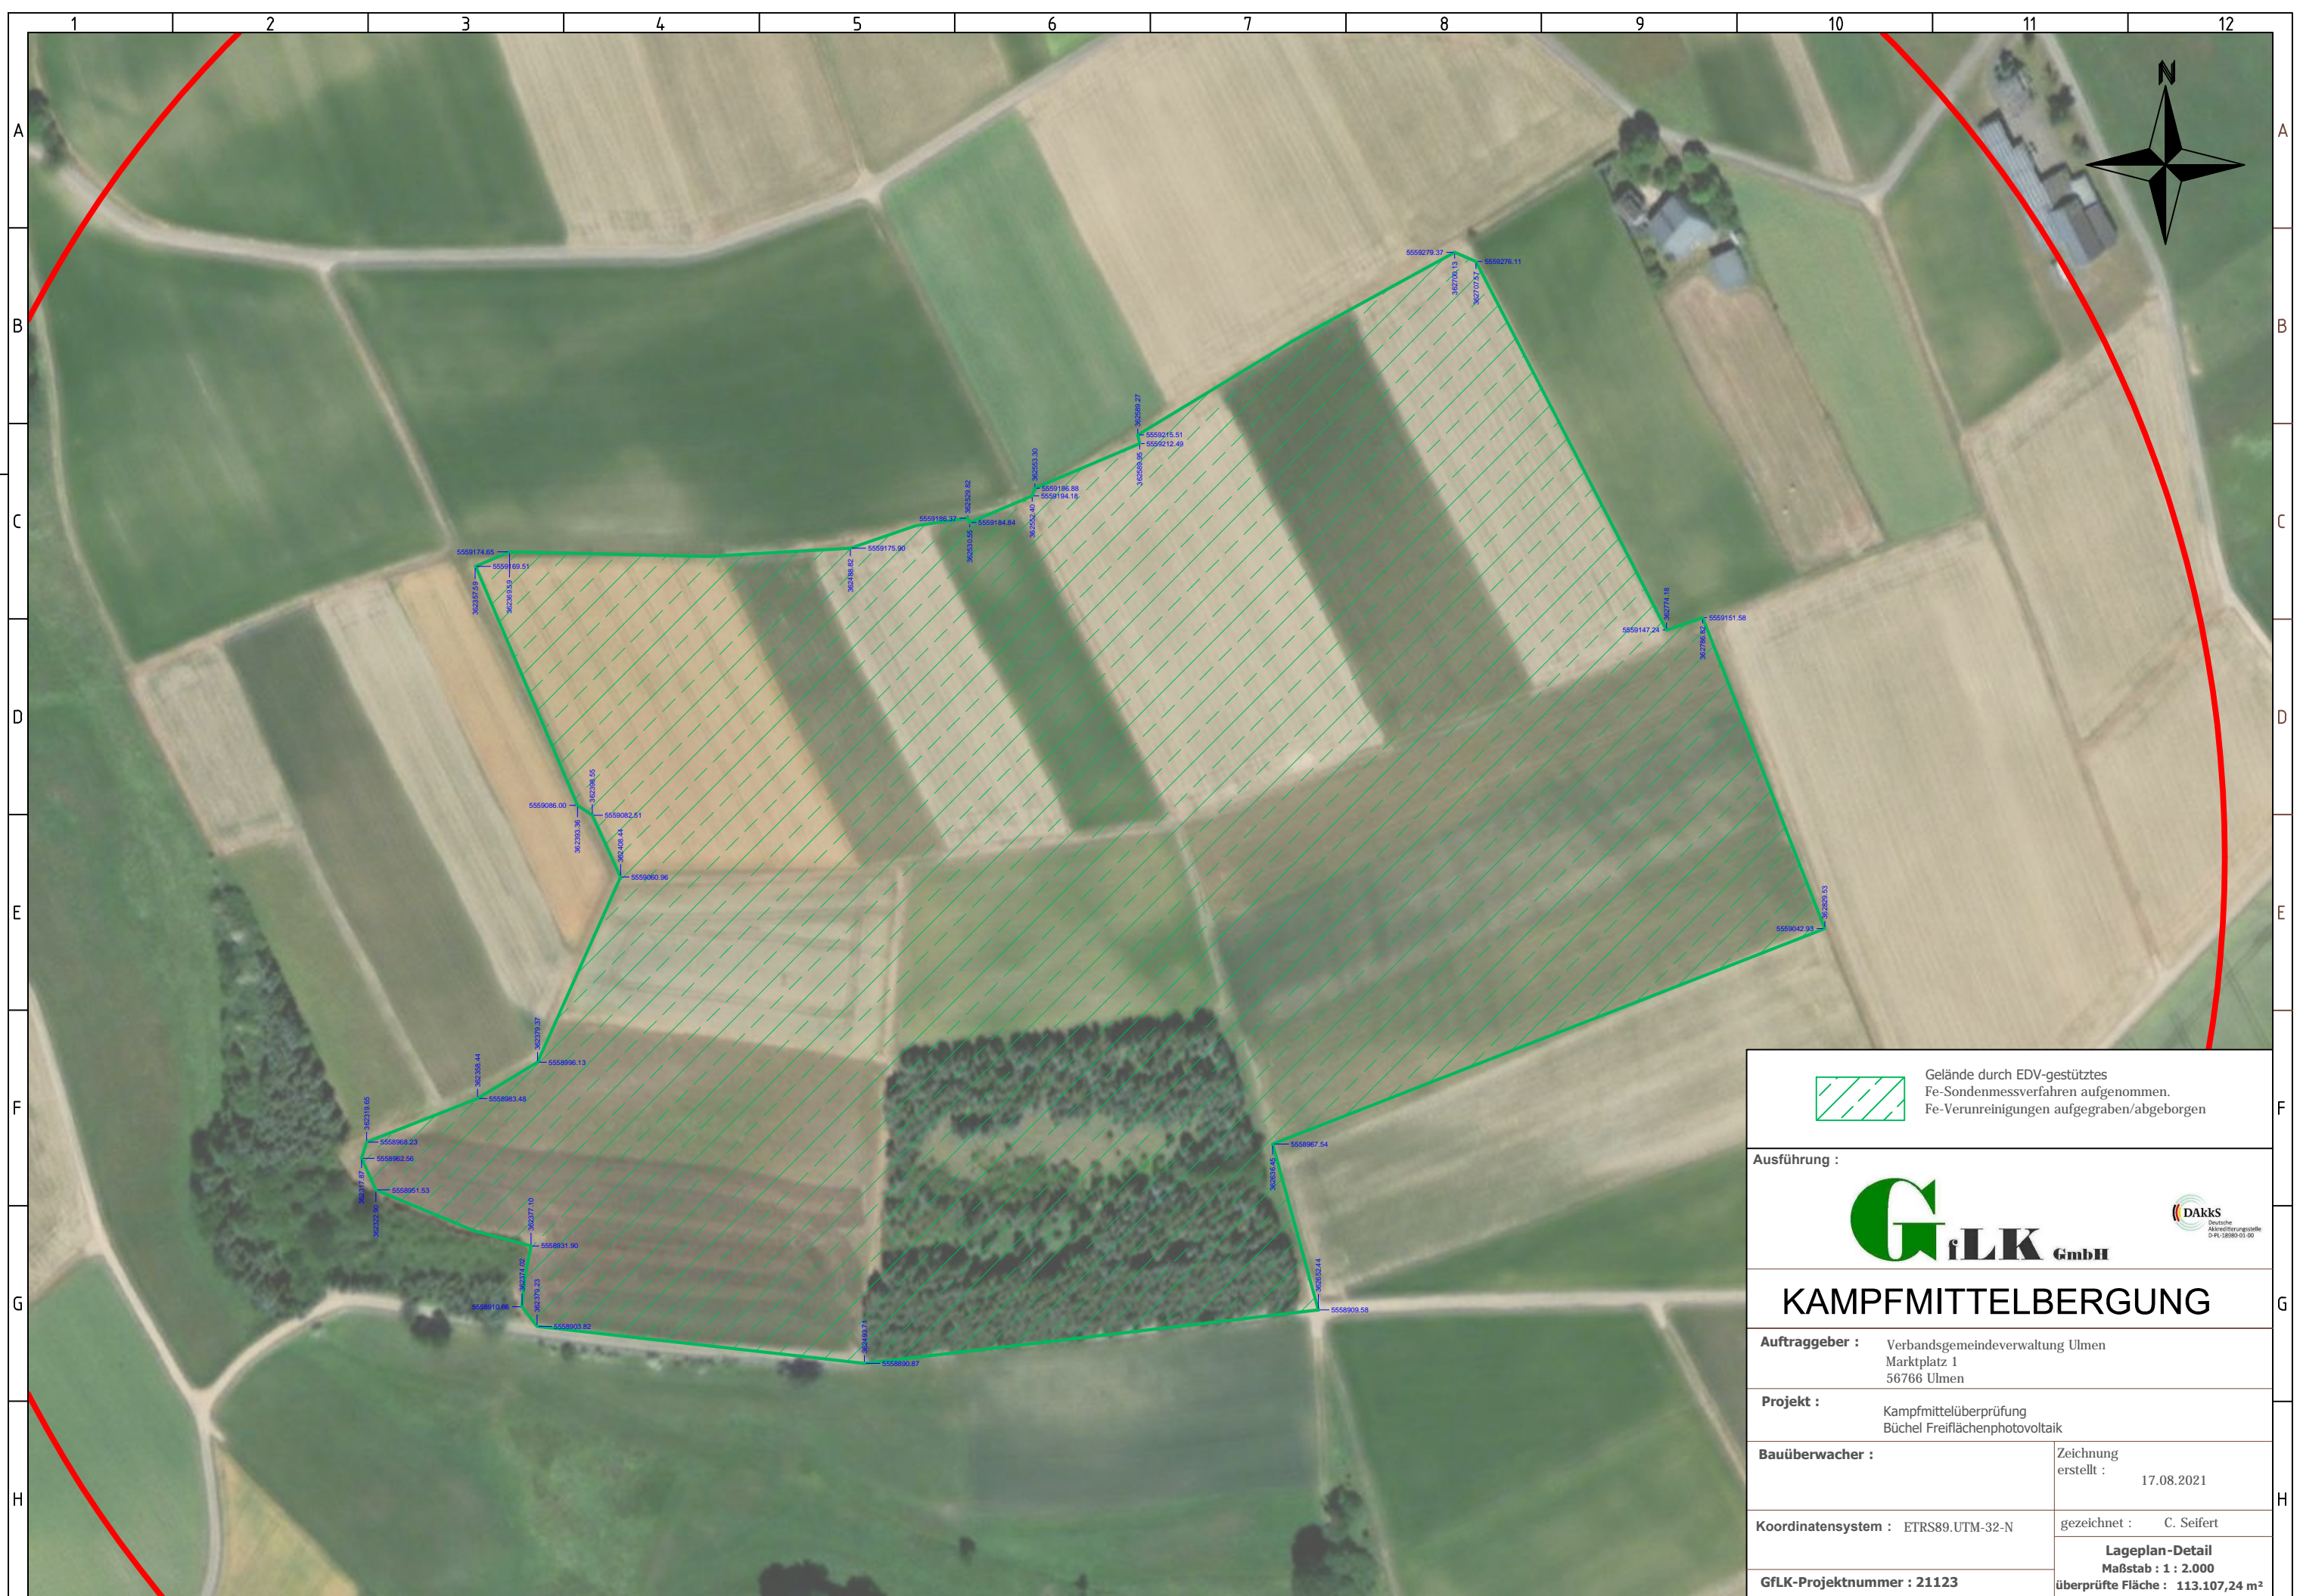
GfLK-Projektnummer : 21123 **Lageplan-Detail**
Maßstab : 1 : 2.000
überprüfte Fläche : 113.107,24 m²

Die Kampfmittelräumarbeiten wurden nach dem Stand der Technik durchgeführt. Die untersuchten und in beiliegender Karte grün-Strich-unterbrochener Strich (Ansi 33) schraffierten Bereiche werden freigegeben. Es ist dennoch nicht völlig ausgeschlossen, dass sich Kampfmittel aus Besonderheiten, die mit dem Magnetfeld zusammenhängen, einer Detektion entziehen.

Gelände durch EDV-gestütztes
Fe-Sondenmessverfahren aufgenommen.
Fe-Verunreinigungen aufgegraben/abgeborgen

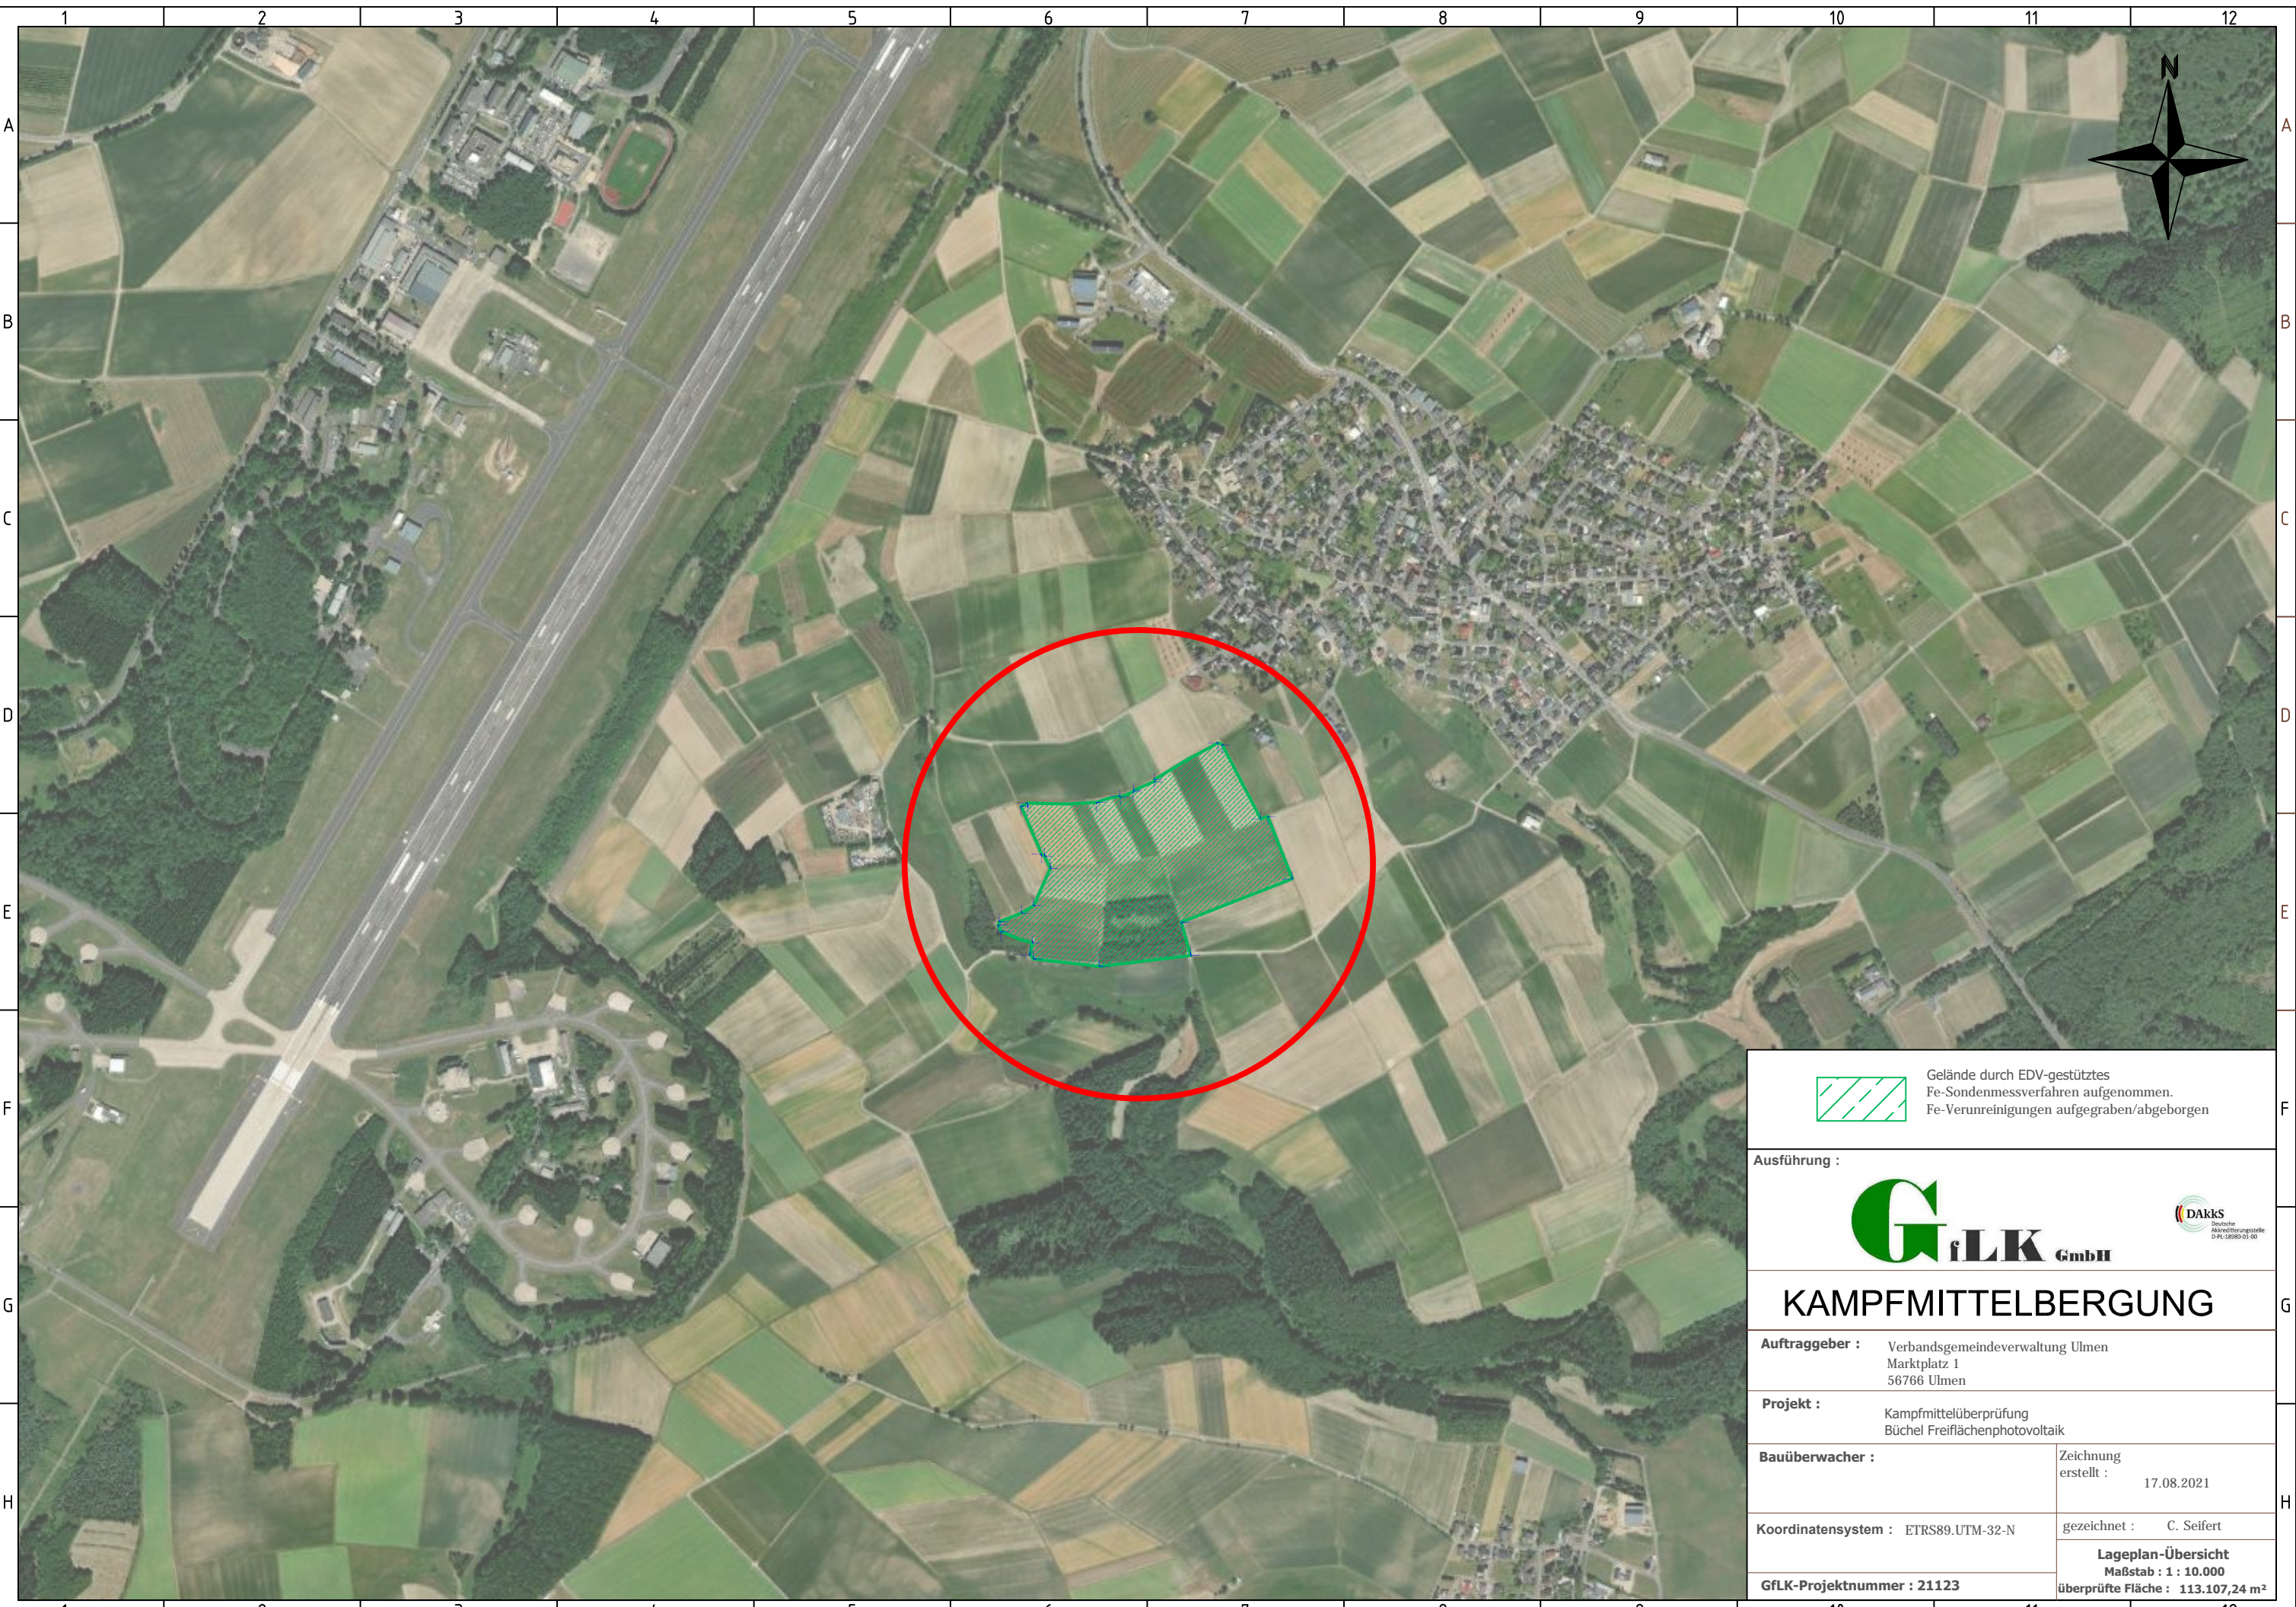
GFLK-Projektnummer : 21123
Lageplan-Übersicht
Maßstab : 1 : 10.000
überprüfte Fläche : 113.107,24 m²

Gelände durch EDV-gestütztes
Fe-Sondenmessverfahren aufgenommen.
Fe-Verunreinigungen aufgegraben/abgeborgen
